# 日刊動労千葉

96.4.8 4373

## 久留里線で車輪が異常磨耗

### 「抜本的な対策が早急に必要だ」

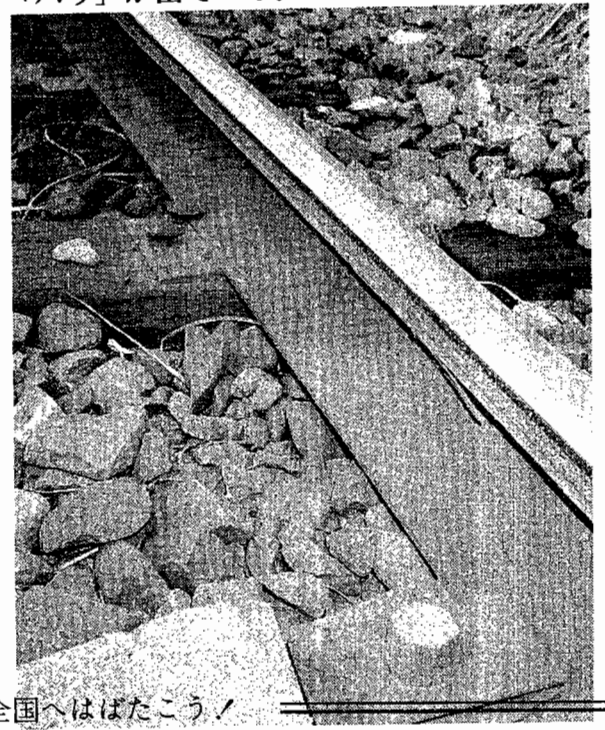
【写真2】レール下のバラストの間には、車輪から削り取られた「鉄粉」が散在している。
