# 軽量化・ボルスタレス台車と 尼崎事故

## 車両構造を問題視するのはタブー？

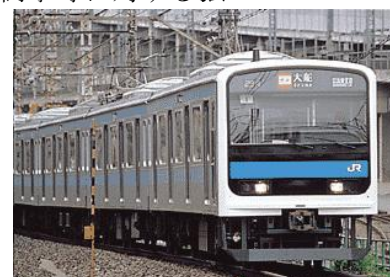
京浜東北線に最初に投入された209系

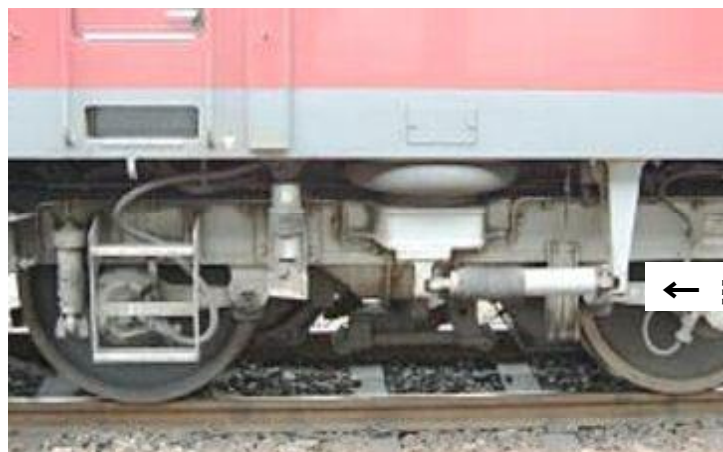
るために、自動高さ調節弁だとか、差圧弁（左右の調節）、上下動ダンパ、左右動ストッパー、異常上昇ストッパーなどを取り付けることによって、異常な振幅を抑え込んでいるのが現実である。このように取ったり付けたりが繰り返されているということ自体、ボルスタレス台車が、基本設計上いかに不安定な構造をもつのかを示していると言わざるを得ない。

また、左右の空気バネで支えるという構造により、台車の前後振動も起きるようになり、その解消は、牽引装置（車体を牽引するための台車-車体間の連結器。ボルスタ付き台車では、ボルスタアンカが牽引装置となっている）を台車の重心とほぼ同じ位置に置くことで図っている。ここから見えてくるのも、やはりボルスタレス台車の不安定な特性である。

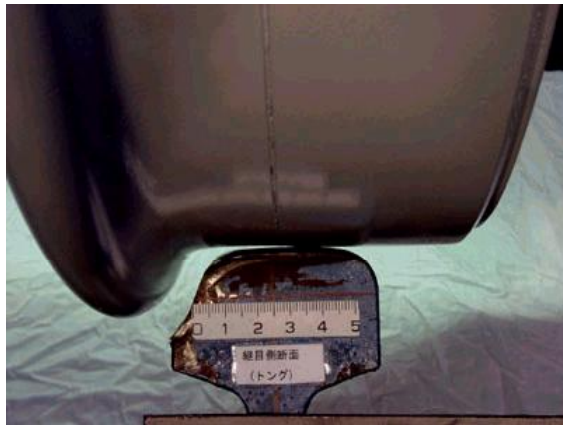
模型車輪踏面(修正円弧踏面設計形状)と  
実際の摩耗レールとの接触状態

また、ボルスタレス台車や蛇行動と関係して、「車輪踏面」(レールとの接触面)の問題がある。車輪はフランジから外側に向けてテーパ(勾配)がつけられている。かつての車輪は、「円錐踏面」と言って直線的にテーパがつけられていたが、蛇行動を抑えるために205系以降は「円弧踏面」「修正円弧踏面」と呼ばれる踏面形状が採用されている。車輪踏面が、レール踏面の丸みに添って緩い曲線に形成されているということだ。こうした踏面形状は、蛇行動を抑えるためには有効でも、曲線通過時には強い横圧を発生させると言われている。また車輪踏面形状は、車両が安全に走行するために大変重要な要素となるが、「高速走行安定性と曲線通過性能や脱線防止と分岐器通過のように両立させるは難しい条件がある」という。レールの異常磨耗やシェリングの多発は、ボルスタレス台車の採用に伴い、蛇行動を抑えるために車輪踏面を変えたことも影響しているのではない。

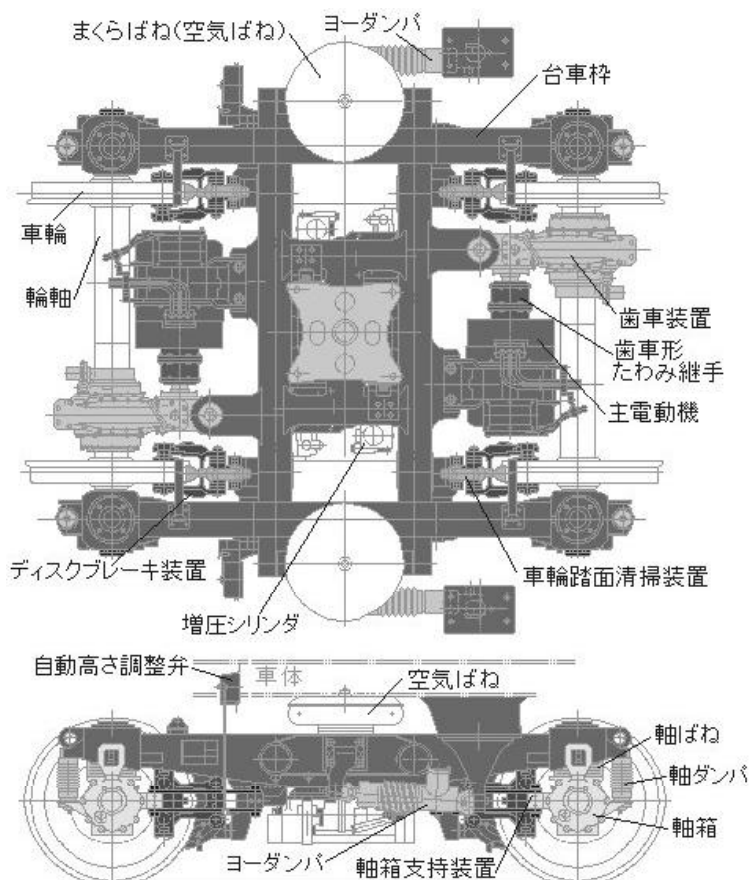
## 別図2 尼崎脱線事故:空気バネ、異常振幅 脱線を誘発の可能性 毎日新聞 2005.5.5朝刊

兵庫県尼崎市のJR福知山線脱線事故で、事故を起こした快速電車は、車体の揺れを制御する空気バネが異常な振幅を繰り返し、脱線を誘発した可能性が高いことが、国土交通省航空・鉄道事故調査委員会の調べで分かった。

右カーブに高速で進入した際、車両のバランスが崩れるのを増幅したとみられる。非常ブレーキ作動前に運転士が常用ブレーキを強めにかけていたことも判明。2度にわたる急ブレーキが車体を不安定にし、横転しやすい状況につながったとみられている。脱線した207系型車両は「ボルスタレス」方式と呼ばれる、台車に取り付けた左右一対の空気バネの上に車体が載っている。

電車の車輪は通常、レール内側を左右の車輪のフランジ（つば）が微妙に当たりながら軌道に沿って走る「蛇行動（だこうどう）」を取って進む。空気バネは、車体に蛇行動などに伴うたつきが伝わるのを緩和するため付けられている。

今回の尼崎事故でも、事故直後に、国土交通省の事故調自身が、「空気バネが異常な振幅を繰り返し、脱線を誘発した可能性が高い」（5月5日付毎日新聞／p17）と発表し、水平についているヨーダンパが垂直になって破損している写真を公表した。
